## Limpiar soldaduras

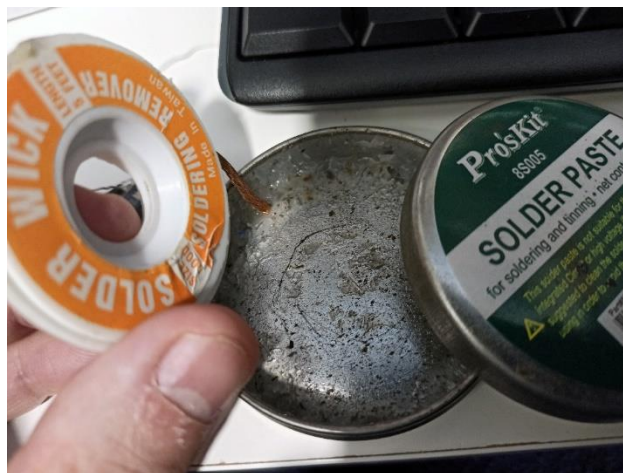
1. Mojar la parte de la punta de la trenza para desoldar en la pasta de soldadura.

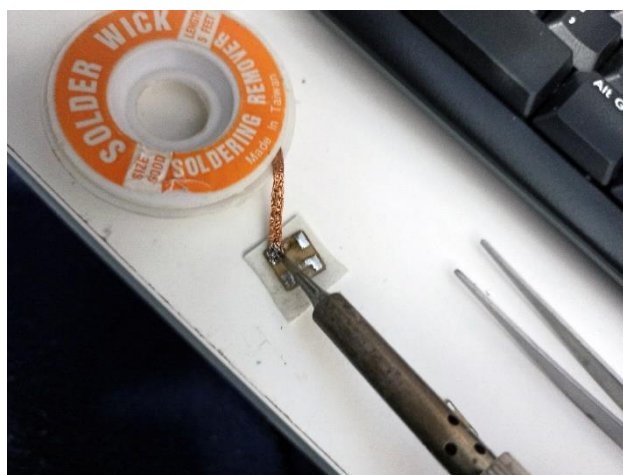
2. Poner la trenza sobre el lugar en el que quitar el estaño y presionar con el soldador.

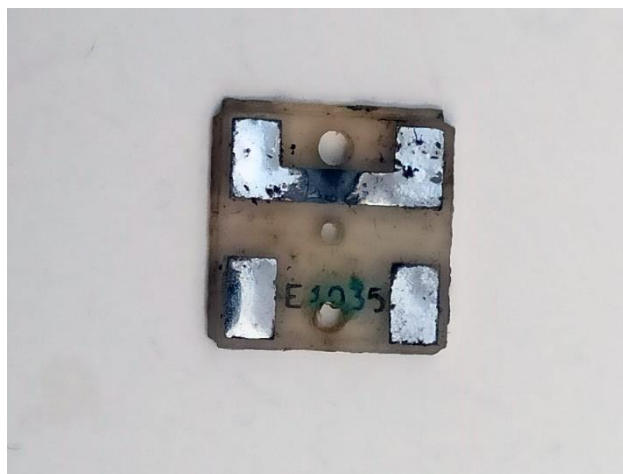
Finalmente, corto el trozo de trenza con estaño para dejar otra vez la trenza lista para usarse. El resultado en la pieza anterior (una placa de luces de una 252 de Lima) una vez tratada es el que se aprecia en la foto.

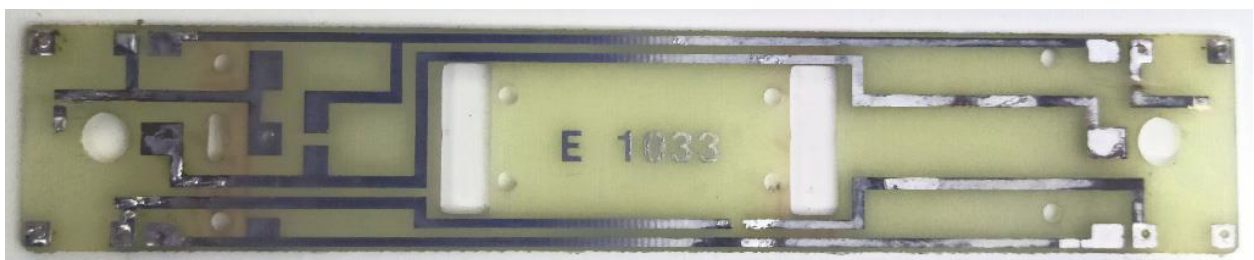
Una vez realizado todo, en algunas placas nos quedan restos de la pasta de soldar que suele ser grasa, que dejan partes pegajosas. Hay que tener en cuenta que algunas pastas o líquidos para soldar son corrosivos y por lo tanto hay que limpiarlos bien de la placa para evitar que los pongan las pistas de cobre verdes y puedan llegar a estropearlas con el tiempo. Para eso utilizo un desengrasante doméstico y la limpieza queda como se ve en la foto.

Nota: las manchas negras que se ven en la foto son daños producidos por el paso del tiempo en la capa superior de estaño y se pueden ver especialmente en la derecha en cuatro pistas. El tratamiento posterior con raspado y soldado dejó la placa como nueva.
